房屋质量检测报告

沪房鉴(003)证字第 2020-264(2)号

报告名称: 中国科学院上海营养与健康研究所 31 号楼二区

Report Title 房屋安全性检测报告

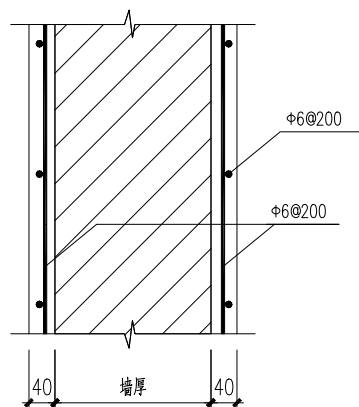
图 3 墙体加固示意图

现场调查发现, 在 2002 年左右, 该房屋的所有承重砌体均采用双面钢筋网水泥砂浆面层加固, 墙体的承载能力得到提高, 水泥砂浆面层的厚度为 40mm, 钢筋网为双向 $\Phi 6@200$ 。具体见图 3 所示。

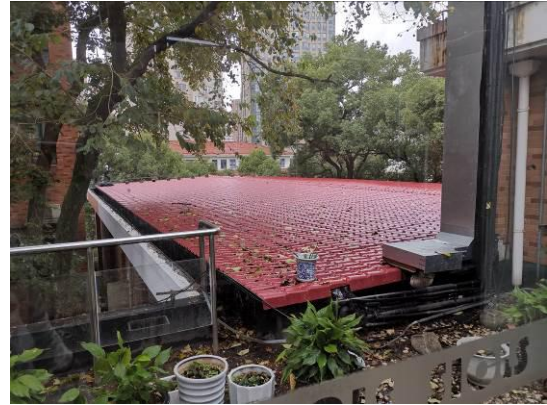
二区-A、B、C 计算结果显示：该房屋在不考虑地震作用工况下，采取双面钢筋网水泥砂浆面层加固后的横、纵墙体的抗压承载力能够满足规范要求；具体计算结果见附图 2-1~附图 2-3 所示。根据二区-A、B、C 混凝土构件计算结果，结合现场钢筋检测结果，可以得出：所有楼层柱的配筋均能满足承载力要求，复核结果见表 9.1 所示；二层~三层门厅区域的楼、屋面东西向的梁配筋不满足承载力要求；卫生间区域的南北向梁承载力不能满足要求；由于二区-C 的屋面增加了屋面玻璃顶走廊，所以该区域的屋面梁配筋不能够满足承载力要求；二区-B 的钢屋面的钢梁的应力比均大于 1.0，不能满足承载力要求；复核结果见表 9.2 所示。具体计算结果见附图 2-4~附图 2-6 所示。

5) 考虑已进行的加固措施对该房屋承载力的影响，对二区-A、二区-B 和二区-C 房屋进行建模分析，分析结果表明：采取双面钢筋网水泥砂浆面层加固后的横、纵墙体的抗压承载力和地震承载力均能够满足规范要求；根据混凝土构件计算结果，结合现场钢筋检测结果，所有楼层柱的配筋均能满足承载力要求；二层~三层门厅区域的楼、屋面东西向的梁配筋不满足承载力要求；由于二区-C 的屋面增加了屋面玻璃顶走廊，因此该区域的屋面梁配筋不能够满足承载力要求；二区-B 的钢屋面的钢梁的应力比均大于 1.0，不能满足承载力要求。二区-D 分析结果表明：梁、柱的配筋均能满足承载力要求。

附照 14 二区-B 轻钢屋面现状

- 1) 建议对不满足承载力要求的梁；可采用增大截面法（尤其是跨度较大的梁）或粘贴碳纤维复合材等方法加固；
- 2) 对于二区-B 屋面钢梁承载力不足的情况，建议采用增大截面法对钢梁进行加固处理；
- 3) 对于二区-D 区域与书库交界处的损伤，由于该房屋的沉降已基本稳定，在后续装修时，可以通过装修措施处理该问题；对于二区-C 区域屋面漏水的情况，

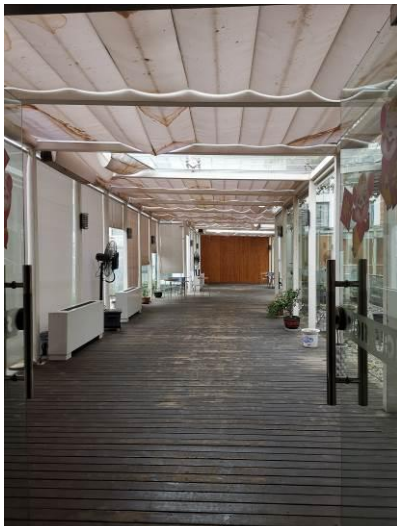
附照 15 二区-C 屋面上走廊

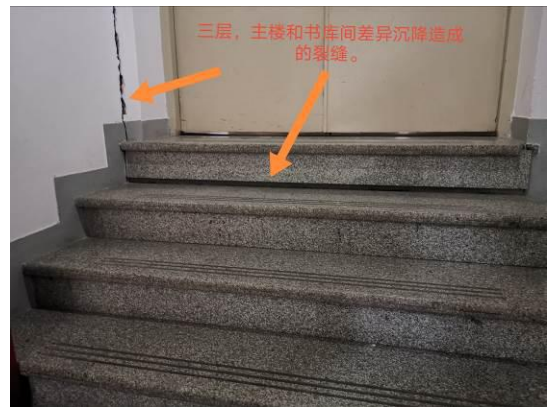
序号	完损检测状况描述	对应附照
1	二区与一区（书库）三层区域踏步存在缝隙；	附照 16
2	二区与一区（书库）的二层墙体出现明显裂缝；	附照 17
3	二区靠近一区（书库）的地面开裂；	附照 18
4	二区与一区（书库）的二层墙体出现明显裂缝；	附照 19
5	二区与一区（书库）一层地面出现明显差异沉降造成的裂缝；	附照 20
6	二区二层吊顶发霉；	附照 21
7	二区-C 屋面漏水；	附照 22

- 1、主要损伤集中于二区-D 与一区（书库）交界处，该区域由于两幢房屋的差异沉降导致踏步、地面出现间隙，墙体开裂；
- 2、另外一个主要损伤集中于二区-C 区域，屋面有明显的漏水，导致吊顶发霉、腐烂等；

3) 房屋的完损检测检测结果表明：二区-D 区域与书库交界处，该区域由于两幢房屋的差异沉降导致踏步、地面出现间隙，墙体开裂；二区-C 区域屋面有明显的漏水，导致吊顶发霉、腐烂等。经分析评定，二区房屋为基本完好房屋。

附照 16 二区与书库间三层区域踏步存在缝隙

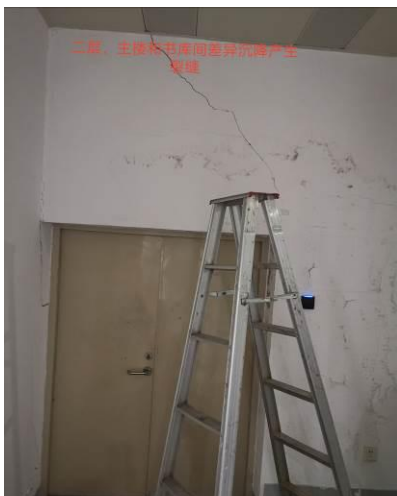
附照 17 二区与书库间的二层墙体出现明显裂缝

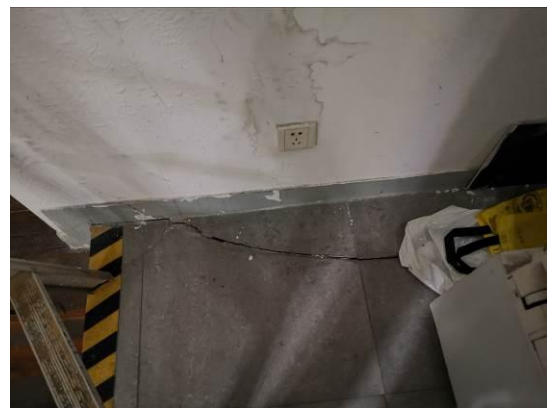
附照 18 二区靠近书库的地面开裂

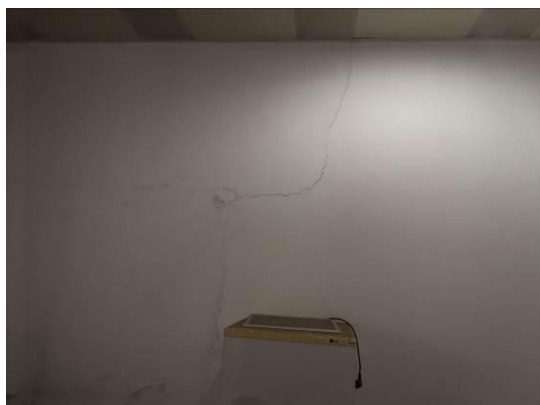
附照 19 二区与书库间的二层墙体出现明显裂缝

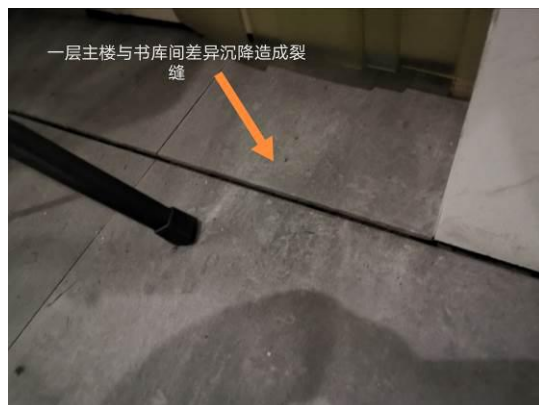
附照 20 二区与书库间一层地面出现明显差异沉降造成的裂缝

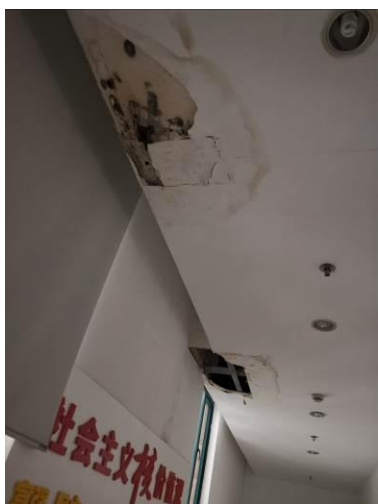
附照 21 二区二层吊顶发霉

建议该区域的屋面防水进行重新施工处理。

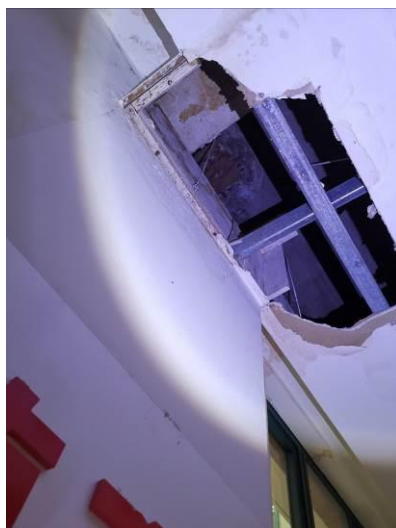
附照 22 二区-C 屋面漏水
