房屋质量检测报告

沪房鉴(003)证字第 2020-264(2)号

报告名称: 中国科学院上海营养与健康研究所 31 号楼二区

Report Title 房屋安全性检测报告

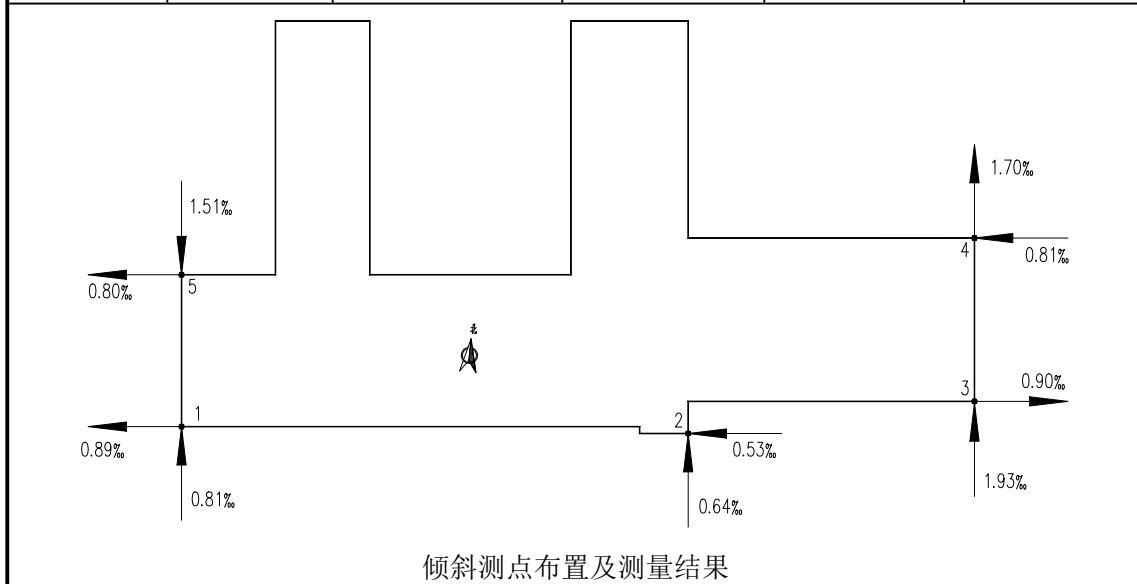
根据表 5.1 检测结果显示：二区部分的整体倾斜规律较为明显，房屋整体向北和向西倾斜，该房屋整体向北倾斜的最大倾斜率为 1.93%，向西倾斜的最大倾斜率为 0.89%，均小于现行上海市《地基基础设计规范》（DGJ08-11）4%的限值。

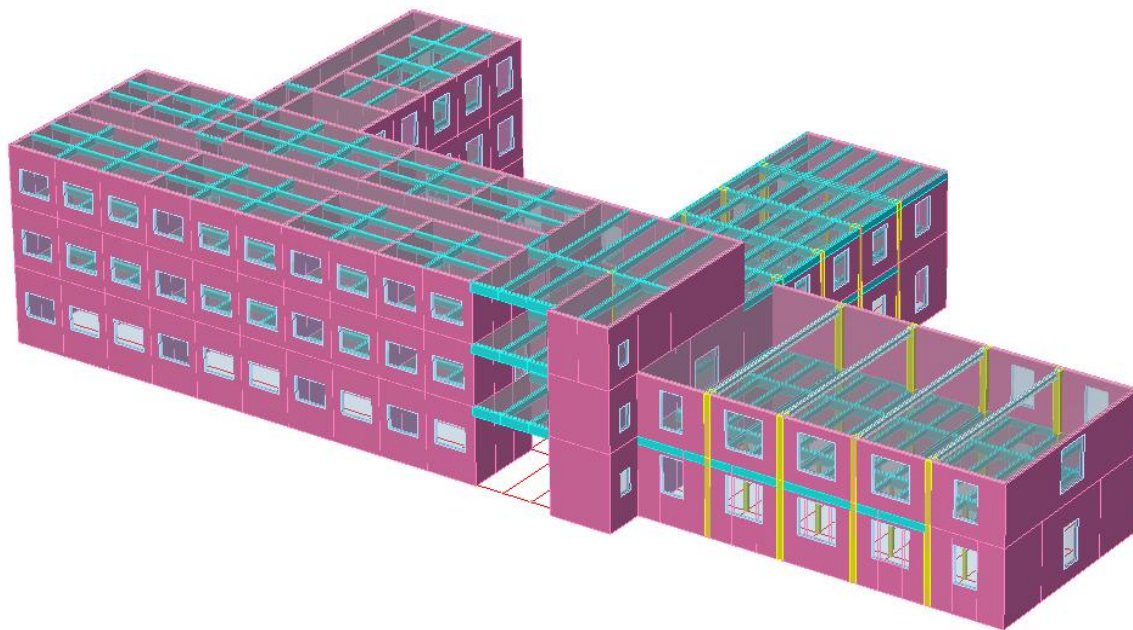
图 4 二区-A、B、C 区域计算模型示意图

二区-A、B、C 计算结果显示：该房屋在不考虑地震作用工况下，采取双面钢筋网水泥砂浆面层加固后的横、纵墙体的抗压承载力能够满足规范要求；具体计算结果见附图 2-1~附图 2-3 所示。根据二区-A、B、C 混凝土构件计算结果，结合现场钢筋检测结果，可以得出：所有楼层柱的配筋均能满足承载力要求，复核结果见表 9.1 所示；二层~三层门厅区域的楼、屋面东西向的梁配筋不满足承载力要求；卫生间区域的南北向梁承载力不能满足要求；由于二区-C 的屋面增加了屋面玻璃顶走廊，所以该区域的屋面梁配筋不能够满足承载力要求；二区-B 的钢屋面的钢梁的应力比均大于 1.0，不能满足承载力要求；复核结果见表 9.2 所示。具体计算结果见附图 2-4~附图 2-6 所示。

- 1) 建议对不满足承载力要求的梁；可采用增大截面法（尤其是跨度较大的梁）或粘贴碳纤维复合材等方法加固；
- 2) 对于二区-B 屋面钢梁承载力不足的情况，建议采用增大截面法对钢梁进行加固处理；
- 3) 对于二区-D 区域与书库交界处的损伤，由于该房屋的沉降已基本稳定，在后续装修时，可以通过装修措施处理该问题；对于二区-C 区域屋面漏水的情况，

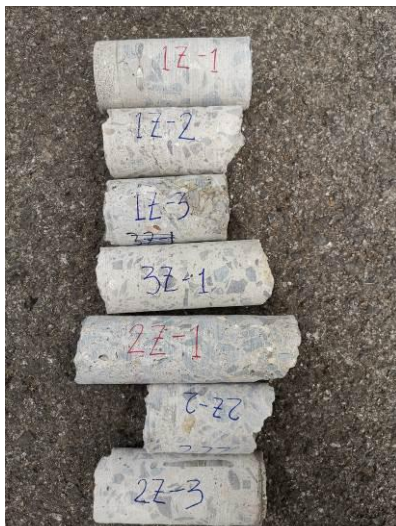
附照 27 钻取芯样状况

根据《钻芯法检测混凝土强度技术规程》（JGJT384-2016）的有关规定，随机选取混凝土构件，采用取芯机钻取芯样，在试验室将芯样加工成标准试件，待芯样试件自然干燥后，在万能试验机上直接测试混凝土的抗压强度。本次检测钻取的芯样见附照 27 所示，取芯位置及抗压强度见表 7.1~表 7.2。

根据《既有建筑物结构检测与评定标准》（DG/TJ08-804-2005）的规定，二区-A、二区-B 和二区-C 的一层~三层的混凝土抗压强度推定值为 20.9MPa。由于现场条件所限，二区-D 取芯数量较少，取芯样的最小值抗压强度 41.3MPa 作为混凝土抗压强度推定值。

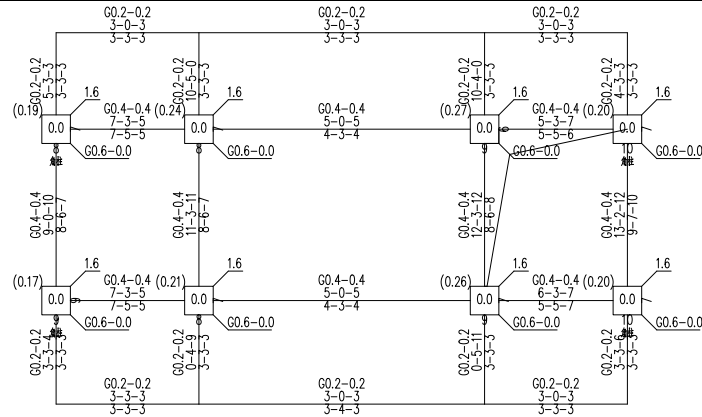
附图 2-7 二区-D 二层混凝土构件计算结果

二区-D 计算结果显示：该区域梁、柱的配筋均能满足承载力要求。具体计算结果见附图 2-7~附图 2-9 所示。
